Паспорт
доступности объекта
для лиц с ограничениями жизнедеятельности

муниципальное бюджетное учреждение дополнительного образования города Новосибирска
«Центр детского творчества Советского района» (МБУДО «ЦДТ Советского района»)

АКТ

на предмет беспрепятственного доступа и использования инвалидами и другими маломобильными группами населения

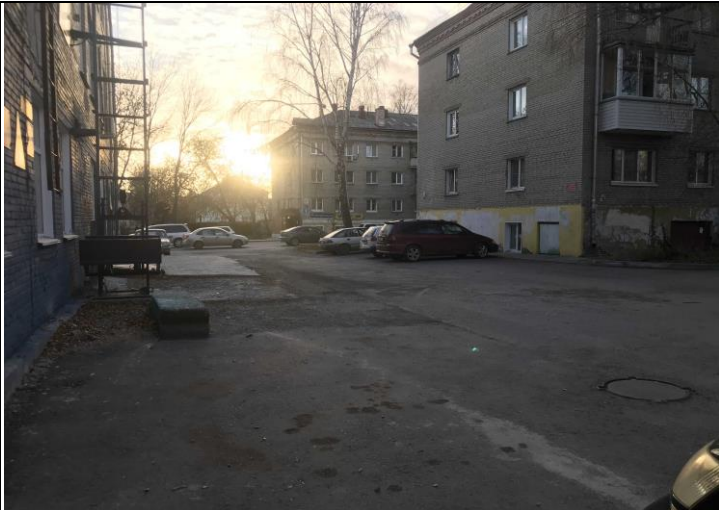
- ширина полосы движения - при наличии площадок для разезда ИК (карманов)	м	2,0 Допустимо 1,2	соответствует	К

П.5.1.7. СП 59.13330.2016
	- указатели направления движения		наличие	отсутствие	К, О, Г		П.5.1.3. СП 59.13330.2016

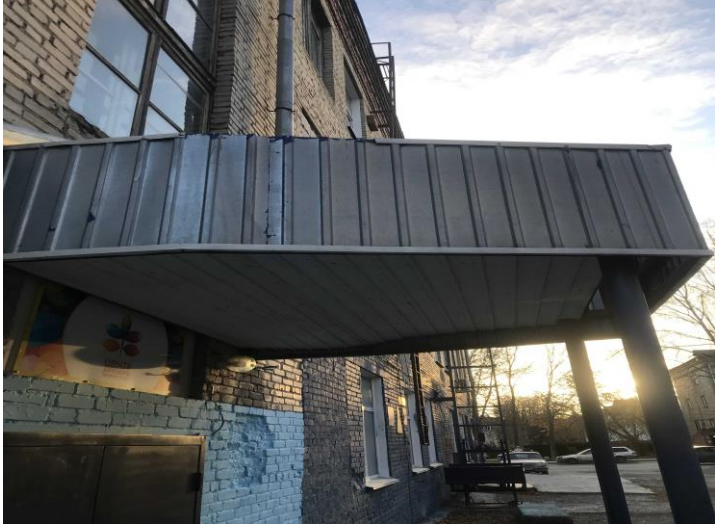
№ п/п	Наименование элементов объекта	Единицы измерения	Установленный норматив доступности	Фактическая величина	Доступность для категорий МГН	ФОТО	Ссылка на пункт нормативного документа
		3	4	5	6	7	8
Центральный вход							
Входная площадка							
	Габариты площадки: ширина X глубина	см	Не менее 220x220	-	К		П.6.1.4. СП 59.13330.2016
	Поручни (ограждение)		наличие	отсутствует	К, О, С		П.6.1.2 СП 59.13330.2016
	Нескользящее покрытие		наличие	отсутствует	Все категории		П. 6.1.4 СП 59.13330.2016
	Навес		наличие	имеется	Все категории

П. 6.1.4 СП 59.13330.2016
Лестница к входной площадке							
	Ширина марша лестницы	см	Не менее 135	-	О,С		П.5.1.12. СП 59.13330.2016
	Высота ступени	см	от 12 до 15	-	О,С		П. 5.1.12 СП 59.13330.2016
	Ширина проступи	см	от 35 до 40	-	О,С		П. 5.1.12 СП 59.13330.2016
	Нескользящее покрытие		наличие	отсутствует	О, С, Г		П. 5.1.12 СП

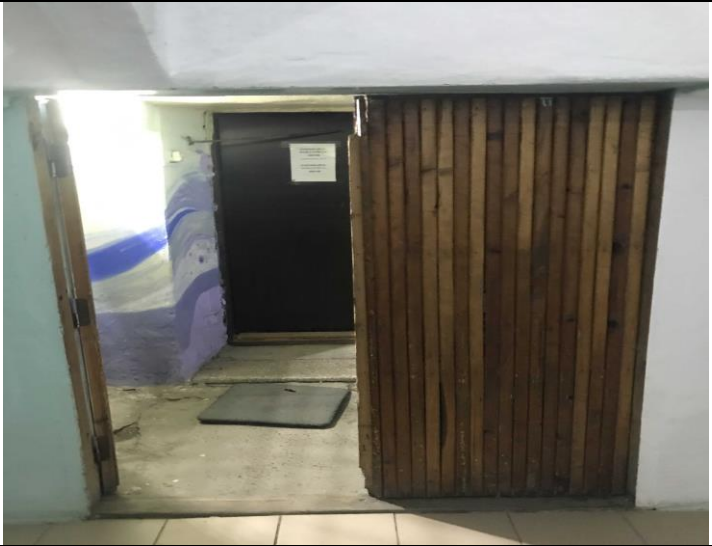
- ширина дверного проема в свету	см	не менее 120	146	К

П.6.1.5. СП 59.13330.2016
- высота порога	см	не более 1,4	-	К,О,С		П.6.1.5. СП 59.13330.2016
Яркая контрастная маркировка на прозрачных полотнах дверей (в виде круга, прямоугольника и др.)		наличие	отсутствие	С		П.6.1.6. СП 59.13330.2016
Размер маркировки	см	Не менее 10 x 20	-	С		П.6.1.6. СП 59.13330.2016
Расположение маркировки на полотне двери	см	Первый уровень 90-100 Второй уровень – 130-140	-	С		П.6.1.6. СП 59.13330.2016
Двери (центральный вход) 2: распашные (Р), автоматические раздвижные (А)			распашные

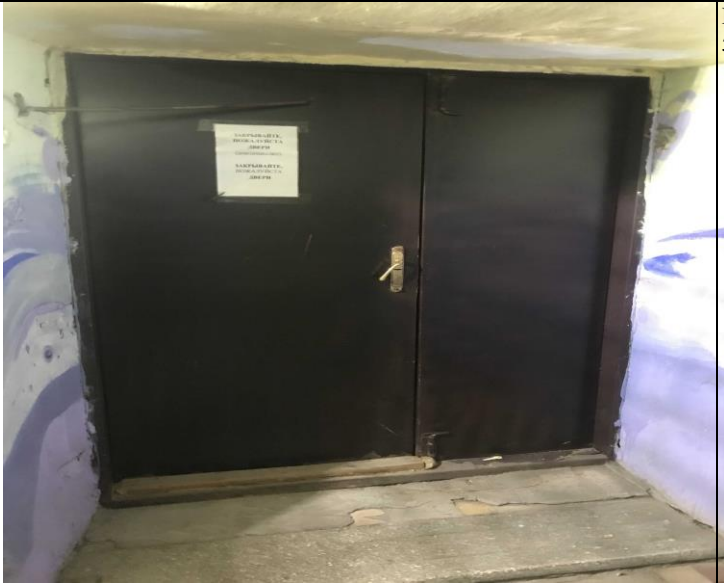
- ширина дверного проема в свету	см	не менее от 90 до 120	150	К

П.6.1.5. СП 59.13330.2016
- высота порога	см	не более 1,4	8	К,О,С		П.6.1.5. СП 59.13330.2016
Яркая контрастная маркировка на прозрачных полотнах дверей (в виде круга, квадрата)		наличие	отсутствие	С		П.6.1.6. СП 59.13330.2016
Размер маркировки	см	Не менее 10 x 20	-	С		П. 6.1.6. СП 59.13330.2016
Расположение маркировки на полотне двери	см	Первый уровень 90-100 Второй уровень – 130-140	-	С		П. 6.1.6. СП 59.13330.2016

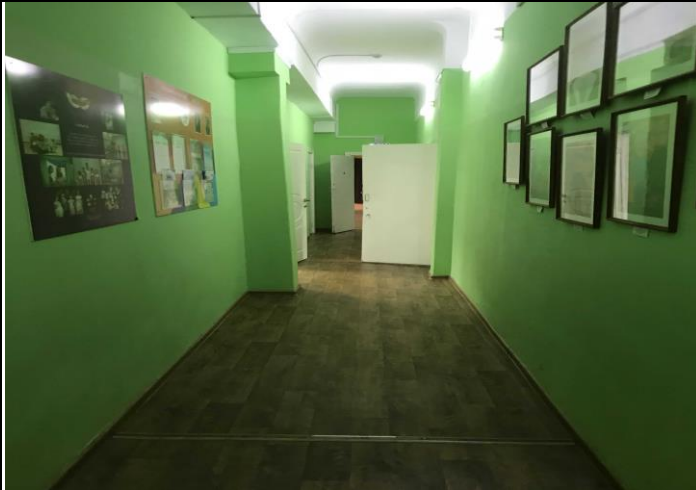
№ п/п	Наименование элементов объекта	Единицы измерения	Установленный норматив доступности	Фактическая величина	Доступность для категорий МГН	ФОТО	Ссылка на пункт нормативного документа
		3	4	5	6	7	8
	Ширина пути движения кресла-коляски: в одном направлении при встречном движении	см	не менее 150 не менее 180	142	К,О,С

П.6.2.1. СП 59.13330.2016
	- ширина дверного проема в свету	см	не менее 90	85	К

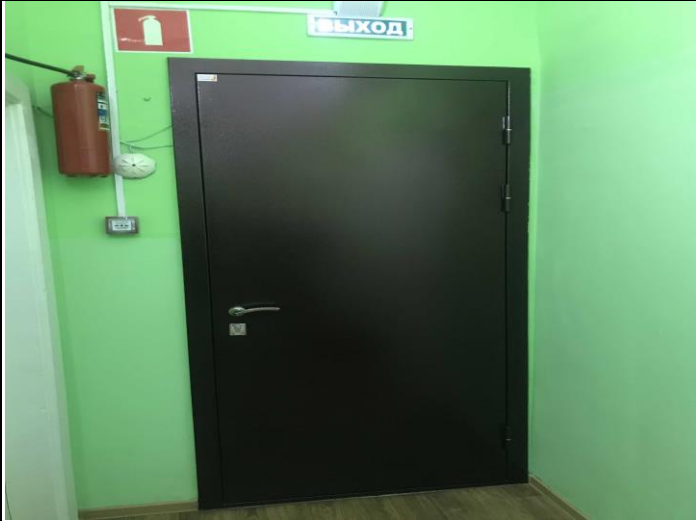
П.6.1.5. СП 59.13330.2016
	- высота порога	см	не более 1,4	4	К,О,С		П.6.2.4. СП

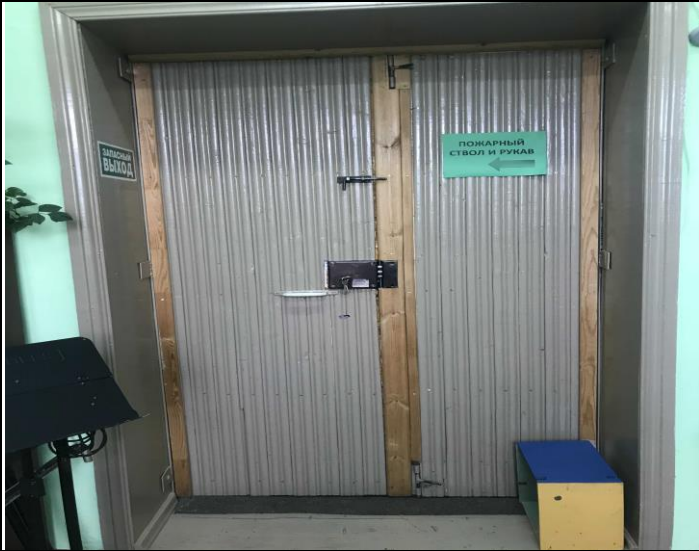
59.13330.2016
Пути эвакуации						
Эвакуационный выход						
Двери1: распашные (Р), автоматические раздвижные (А)			распашные			
- ширина дверного проема в свету	см	не менее 120	135	К

6.2.4. СП 59.13330.2016
- высота порога	см	не более 1,4	5	К,О,С		П.6.2.4. СП 59.13330.2016
Двери2: распашные (Р), автоматические раздвижные (А)			распашные

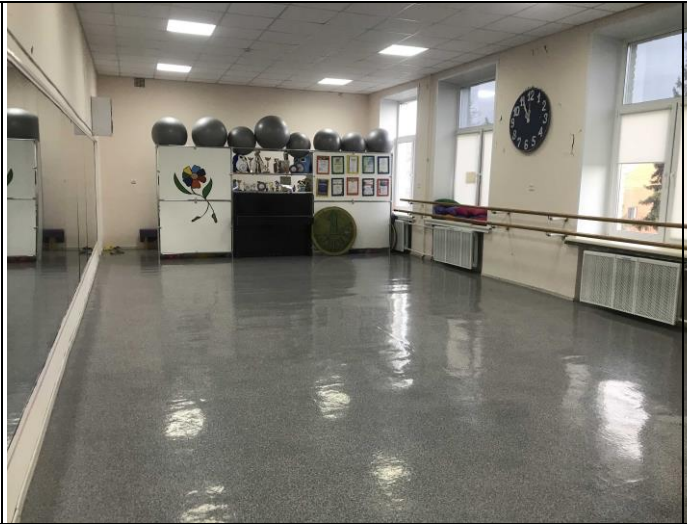
- ширина дверного проема в свету	см	не менее 90	81	К	 	П.6.2.4. СП 59.13330.2016
	- высота порога	см	не более 1,4	-	К,О,С		П.6.2.4. СП 59.13330.2016
	- ширина дверного проема в свету	см	не менее 90	81	К	 	П.6.2.4. СП 59.13330.2016
	- высота порога	см	не более 1,4	-	К,О,С		П.6.2.4. СП 59.13330.2016

Зона обслуживания	см	150x150	наличие

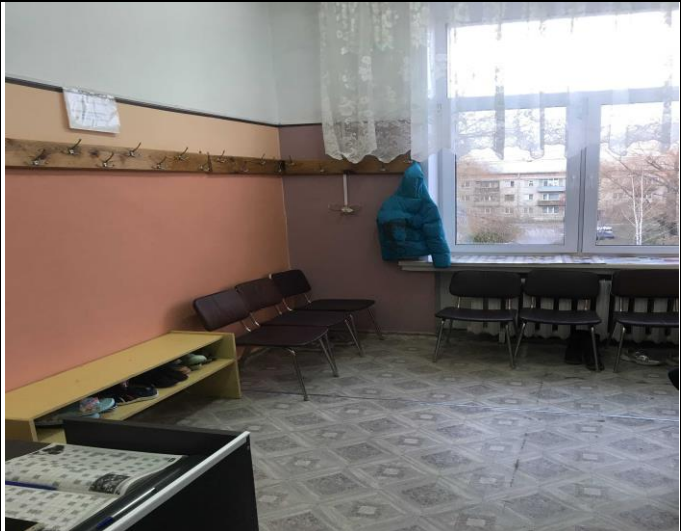
Гардероб - ширина дверного проема в свету	см	не менее 90	78	К	 	П.6.2.4. СП 59.13330.2016
- высота порога	см	не более 1,4	3	К,О,С		П.6.2.4. СП 59.13330.2016

Зона обслуживания	см	150x150	наличие

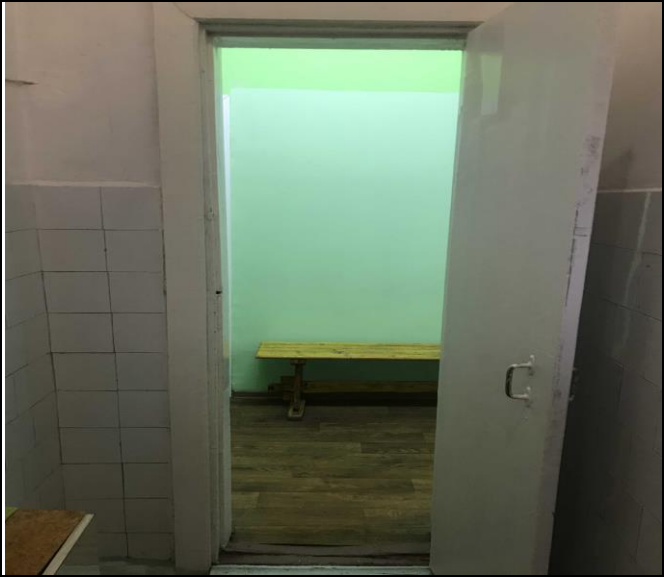
№ п/п	Наименование элементов объекта	Единицы измерения	Норматив	Фактическая величина	Для категорий МГН*	ФОТО	Примечания
1		3	4	5	6	7	8
	Санитарный узел						
	Знак доступности помещения на высоте	см	Наличие 135	отсутствие	К,О,С,Г		П.6.3.6. СП 59.13330.2016
	Ширина дверного проема	см	Не менее 90	56	К

П.6.2.4. СП 59.13330.2016
	- высота порога	см	Не более 1,4	4	К,О,С		П.6.2.4. СП 59.13330.2016

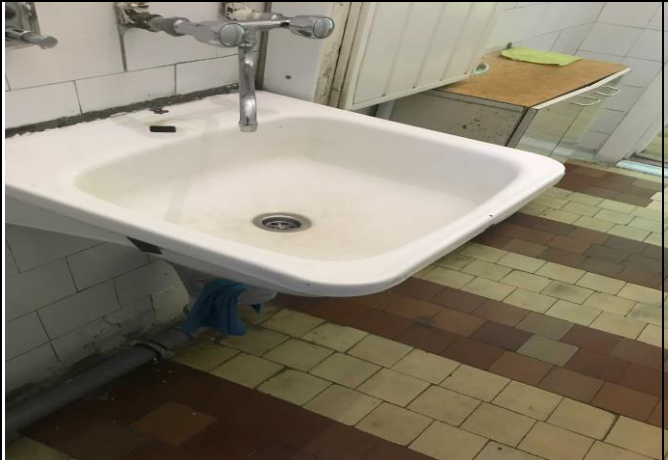
Раковина: • высота раковины • опорный поручень	см	75-85 см наличие	85 Отсутствие

П. 6.3.3.СП 59.13330.2016
--	--	----	---------------------	------------------	--	--	------------------------------

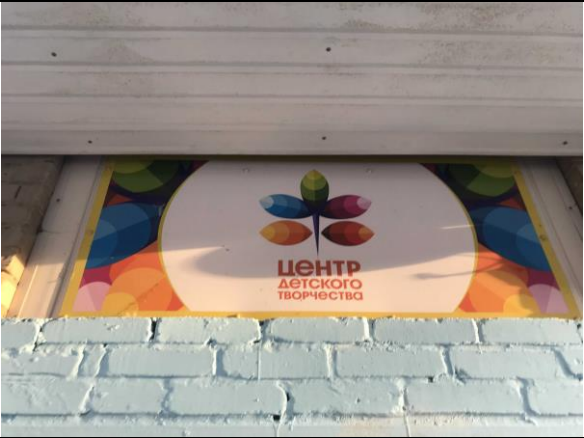
№ п/п	Наименование элементов объекта	Единицы измерения	Норматив	Фактическая величина	Для категории МГН*	ФОТО	Примечания
1	2	3	4	5	6	7	8
	Табло, щиты и другие визуальные средства информации о назначении объекта (предоставляемых услугах)		наличие	имеется	С,У

6.5.1,6.5.2 СП 59.13330.2016
	Визуальная информация на контрастном фоне		наличие	Имеется обозначение каждого кабинета	С		6.5.4 СП 59.13330.2016
	Размещение на высоте	см	не ниже 150 не выше 450 от пола	-	К, С		П.6.5.4 СП 59.13330.2016
	Высота прописных букв	см	не менее 7,5	-	С		П.6.8.3 ГОСТ Р51671
	Указатели, пиктограммы:			имеются	С,У		
	Размещение на высоте	см	не более 250 от пола	-	К, С		П. 6.12 ГОСТ Р51671
	Размер пиктограммы: рядом с входом в общественные здания и сооружения; на элементах зданий и сооружений, рядом с входом в отдельные помещения*	см	20 x 20 10 X 10	-	Г,О,К		П. 4.5.1.4. ГОСТ Р 52131
