Паспорт
доступности объекта
для лиц с ограничениями жизнедеятельности

муниципальное бюджетное учреждение дополнительного образования города Новосибирска
«Центр детского творчества Советского района» (МБУДО «ЦДТ Советского района»)

АКТ

обследования объекта №4

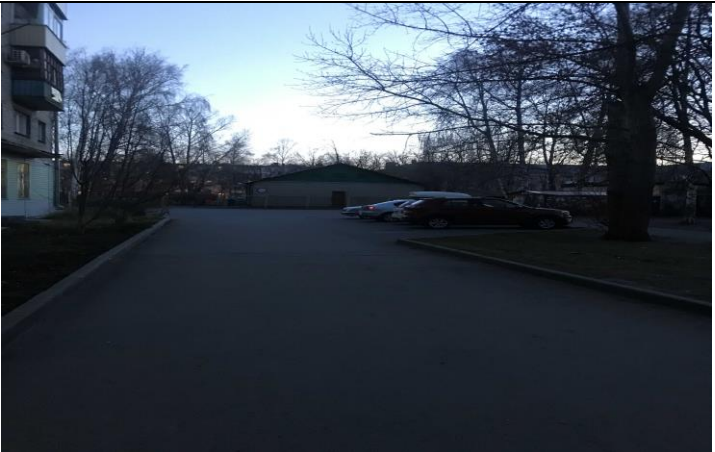
№ п/п	Элементы	Единицы измерения	Норматив	Фактическая величина	Для МГН*	ФОТО	Примечания
1	2	3	4	5	6	7	8
Парковка для посетителей							
	Расстояние до входа в здание	м	не более 50	отсутствует	К, О		П.5.2.2. СП 59.13330.2016
	Доля мест для автотранспорта инвалидов	%	10 (но не менее 1 места)	отсутствует	К, О		П.5.2.1. СП 59.13330.2016
	Разметка места для парковки автотранспорта инвалидов	м	6х3,6	отсутствие	К, О		П.5.2.4. СП 59.13330.2016
	Обозначение места для парковки знаком, принятым в международной практике		наличие	отсутствует	К, О		П.5.2.1. СП 59.13330.2016
Путь к главному (специализированному) входу в здание							
	- ширина полосы движения - при наличии площадок для разезда ИК (карманов)	м	2,0 Допустимо 1,2	соответствует	К

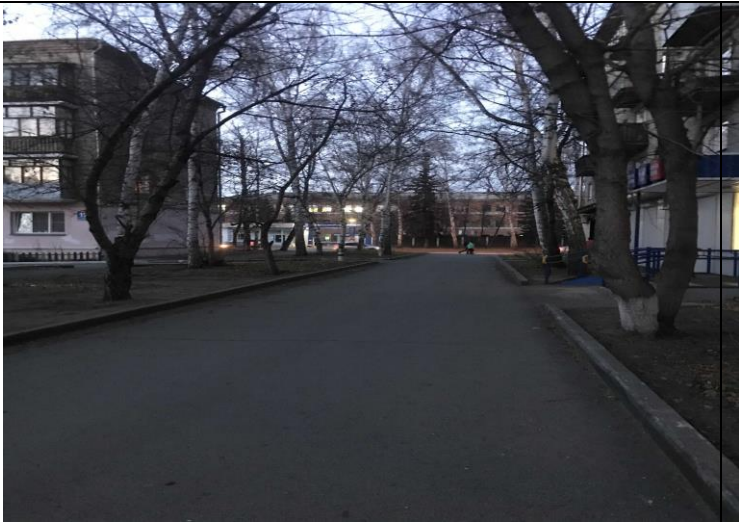
-указатели направления движения			наличие	отсутствие	К, О, Г		П.5.1.3. СП 59.13330.2016
- высота бордюра	см		5	-	С		П.5.1.9. СП 59.13330.2016
- ширина дверного проема калитки в свету	см		не менее 120	-	К		П.6.1.5. СП 59.13330.2016
Рельефная (тактильная) полоса перед опасным участком (лестничным маршем, пешеходным переходом, поворотом, входом в здание): расстояние до объекта информации, опасного участка; ширина тактильной полосы	см		80-90 50-60	отсутствует	С		П.5.1.10. СП 59.13330.2016
Съезды с тротуаров: уклон вблизи зданий и в затесненных местах			1:12 Допускается 1:10	соответствует			П.5.1.8. СП 59.13330.2016

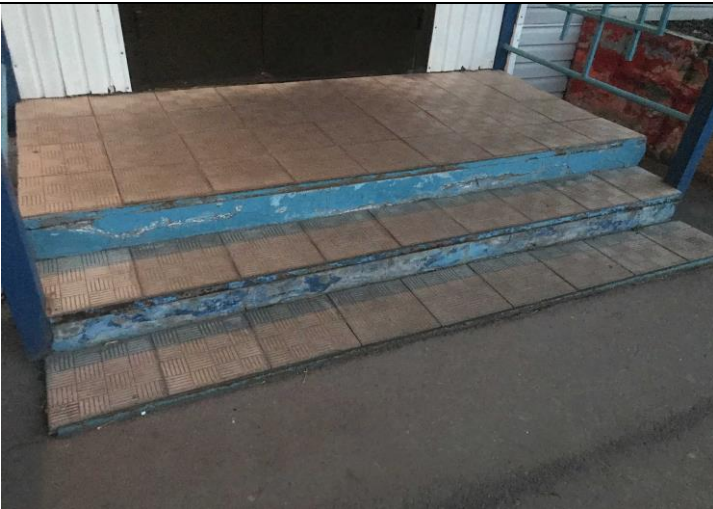
№ п/п	Наименование элементов объекта	Единицы измерения	Установленный норматив доступности	Фактическая величина	Доступность для категорий МГН	ФОТО	Ссылка на пункт нормативного документа
		3	4	5	6	7	8
Центральный вход							
Входная площадка							
	Габариты площадки: ширина X глубина	см	Не менее 220x220	121x270	К

П.6.1.4. СП 59.13330.2016
	Поручни (ограждение)		наличие	имеется	К, О, С		П.6.1.2 СП 59.13330.2016
	Нескользящее покрытие		наличие	отсутствует	Все категории		П. 6.1.4 СП 59.13330.2016

2.2	Пандус (наружный)	нет			-	-	-	-
2.3	Входные площадки (перед дверью)	есть			Не соответствует по габаритам. Отсутствует противоскользящее покрытие.	К, О, С	При необходимости оказывать помощь инвалидам персоналом учреждения	Организационные мероприятия

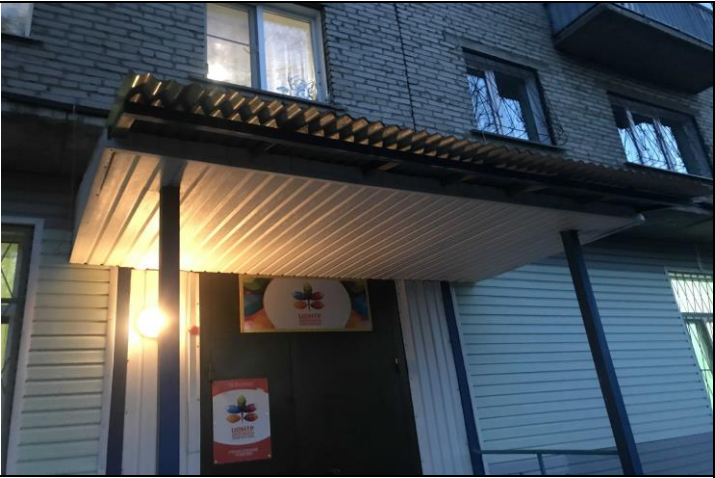
П. 6.1.4 СП 59.13330.2016
Лестница к входной площадке						
Ширина марша лестницы	см	Не менее 135	270	О,С		П. 5.1.12. СП 59.13330.2016
Высота ступени	см	от 12 до 15	18	О,С		П. 5.1.12 СП 59.13330.2016
Ширина проступи	см	от 35 до 40	30	О,С		П. 5.1.12 СП 59.13330.2016
Нескользкое покрытие		наличие	отсутствует	О, С, Г		П. 5.1.12 СП 59.13330.2016
Рельефная (тактильная) полоса перед лестничным маршем (на расстоянии)	см	за 80-90 до лестниц	отсутствует	С		П. 5.1.12 СП 59.13330.2016
Ширина рельефной тактильной полосы	см	30-50	-	С		П. 5.1.12 СП 59.13330.2016
Контрастная окраска первой и последней ступеней		наличие	отсутствует	С		П. 5.1.12 СП 59.13330.2016
Единообразная геометрия и размеры ширины проступи, высоты подъема		наличие	отсутствует	О,С		П. 5.1.12 СП 59.13330.2016
Поручни с двух сторон		наличие	отсутствует	О, С		П. 6.1.2 СП 59.13330.2016

- высота поручней	см	Допустимо 85-92	-	О, С		П. 6.1.2 СП 118.13330.2016
- завершающие части поручней	см	Не менее 30	-	О, С		П.6.1.2 ГОСТ Р 51261
Пандус		наличие	отсутствует			
Ширина пандуса	см	Не менее 100		К		П.6.1.2, 6.2.9 СП 59.13330.2016
Параметры пандуса: длина марша пандуса		Не более 900 Не круче от 1:12 до	-			П. 6.2.9 СП 59.13330.2016

2.1	Лестницы/ступени (наружная)	есть			Соответствует по габаритам. Отсутствует тактильное предупреждающее покрытие в начале и конце лестничного марша, отсутствует контрастная маркировка краевых ступеней лестницы.	О, С	Установить тактильное предупреждающее покрытие в начале и конце лестничного марша, установить контрастную маркировку краевых ступеней лестницы, двухсторонние поручни. До проведения работы оказывать помощь со стороны персонала.	Текущий ремонт, организационные мероприятия

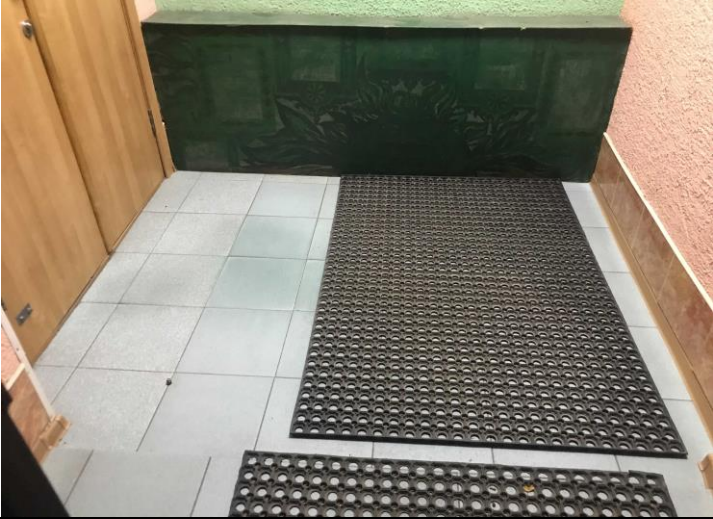
- на высоте	см	70 и 90 (допустимо от 85 до 92)	-	К		П. 6.2.11 СП 59.13330.2016
-завершающие части поручней	см	Длиннее пандуса на 30	-	К, О		П. 6.2.11 ГОСТ Р 51261
Нескользкое покрытие		наличие	отсутствие	К,О,С		П. 6.2.11 СП 59.13330.2016
Маркировка поверхности пандуса контрастным цветом или текстурой		наличие	отсутствие	С		П. 6.2.10 СП 59.13330.2016
Наружный подъемник: вертикальный (В), наклонный (Н)		наличие	отсутствие	К		П.6.2.8. СП 59.13330.2016
Тамбур (центральный вход)						
Габариты: глубина x ширина	см	не менее 245x160 при реконструкции допустимо от 150 до 180x230	192x244	К

П.6.1.8. СП 59.13330.2016
Двери (центральный вход) 1: распашные (Р), автоматические раздвижные (А)			Распашные

- ширина дверного проема в свету	см	не менее 120	150	К		П.6.1.5. СП 59.13330.2016
- высота порога	см	не более 1,4	4	К,О,С		П.6.1.5. СП 59.13330.2016
Яркая контрастная маркировка на прозрачных полотнах дверей (в виде круга, прямоугольника и др.)		наличие	отсутствие	С		П.6.1.6. СП 59.13330.2016
Размер маркировки	см	Не менее 10 x 20	-	С		П.6.1.6. СП 59.13330.2016

2.4	Двери (входные)	есть			Соответствует ширина дверного проема центрального входа.	К, О, С	При необходимости оказывать помощь инвалидам персоналом учреждения.	Текущий ремонт, организационные мероприятия

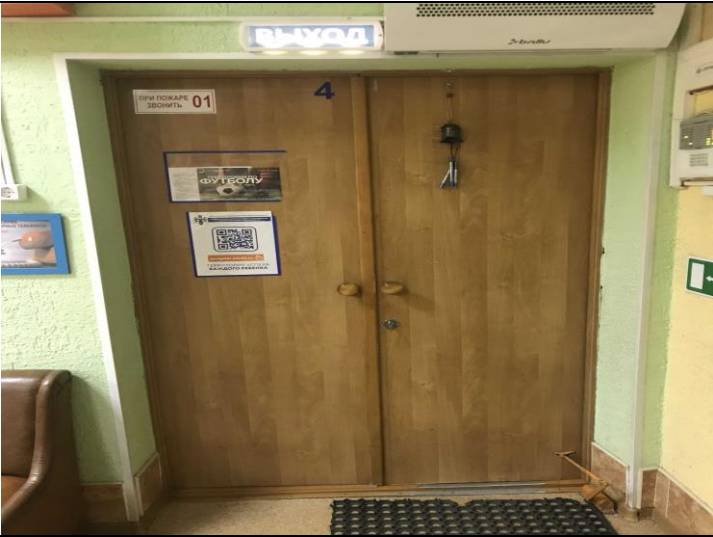
Расположение маркировки на полотне двери	см	Первый уровень 90-100 Второй уровень – 130-140	-	С		П.6.1.6. СП 59.13330.2016
Двери (центральный вход) 2: распашные (Р), автоматические раздвижные (А)			распашные			
- ширина дверного проема в свету	см	не менее от 90 до 120	120	К

П.6.1.5. СП 59.13330.2016
- высота порога	см	не более 1,4	2	К,О,С		П.6.1.5. СП 59.13330.2016
Яркая контрастная маркировка на прозрачных полотнах дверей (в виде круга, квадрата)		наличие	отсутствие	С		П.6.1.6. СП 59.13330.2016
Размер маркировки	см	Не менее 10 x 20	-	С		П. 6.1.6. СП 59.13330.2016
Расположение маркировки на полотне двери	см	Первый уровень 90-100 Второй уровень – 130-140	-	С		П. 6.1.6. СП 59.13330.2016

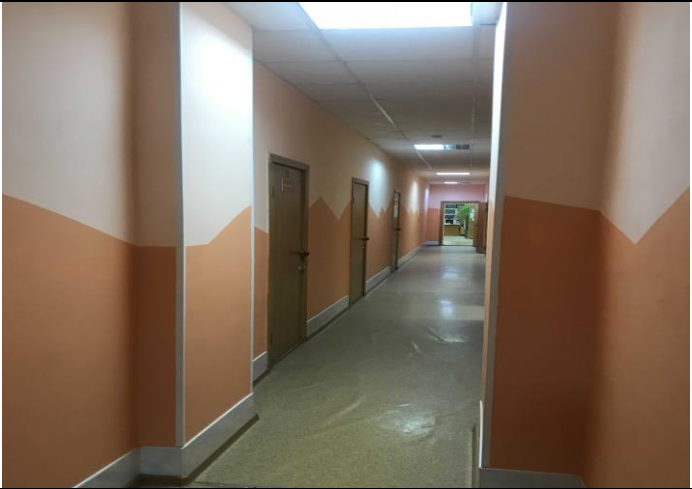
№ п/п	Наименование элементов объекта	Единицы измерения	Установленный норматив доступности	Фактическая величина	Доступность для категорий МГН	ФОТО	Ссылка на пункт нормативного документа
		3	4	5	6	7	8
	- ширина дверного проема в свету	см	не менее 90	92	К

П.6.1.5. СП 59.13330.2016
	- высота порога	см	не более 1,4	-	К,О,С		П.6.2.4. СП 59.13330.2016

<p>Ширина пути движения кресла-коляски: в одном направлении при встречном движении</p>	<p>см</p>	<p>не менее 150 не менее 180</p>	<p>134</p>	<p>К,О,С</p>	 	<p>П.6.2.1. СП 59.13330.2016</p>
<p>- ширина дверного проема в свету</p>	<p>см</p>	<p>не менее 90</p>	<p>78</p>	<p>К</p>	 	<p>П.6.1.5. СП 59.13330.2016</p>
<p>- высота порога</p>	<p>см</p>	<p>не более 1,4</p>	<p>-</p>	<p>К,О,С</p>	 	<p>П.6.2.4. СП 59.13330.2016</p>

3.1	Коридор (вестибюль, зона ожидания, холл, балкон)	есть			Не соответствует.	К, О, С	Отработать регламент по оказанию помощи со стороны персонала.	Организационные мероприятия

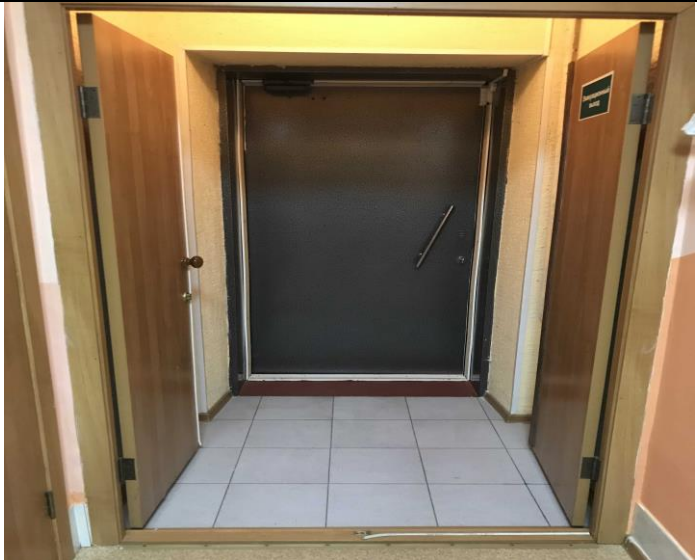
- ширина дверного проема в свету	см	не менее 90	78	К	 	П.6.1.5. СП 59.13330.2016
- высота порога	см	не более 1,4	-	К,О,С		П.6.2.4. СП 59.13330.2016
Ширина пути движения кресла-коляски: в одном направлении при встречном движении	см	не менее 150 не менее 180	526	К,О,С	 	П.6.2.1. СП 59.13330.2016
Пути эвакуации						
Эвакуационный выход						
Двери1: распашные (Р), автоматические раздвижные (А)			распашные

- ширина дверного проема в свету	см	не менее 120	118	К

6.2.4. СП 59.13330.2016
- высота порога	см	не более 1,4	4	К,О,С		П.6.2.4. СП 59.13330.2016
Двери2: распашные (Р), автоматические раздвижные (А)			распашные			
	см	не менее 120	98	К

3.7	Лестницы (внутри здания)	нет						
3.3	Пандус (внутри здания)	нет						
3.4	Лифт пассажирский (или подъемник)	нет						
3.5	Двери	есть			Не соответствует.	К, О, С	Отработать регламент по оказанию помощи со стороны персонала.	Организационные мероприятия

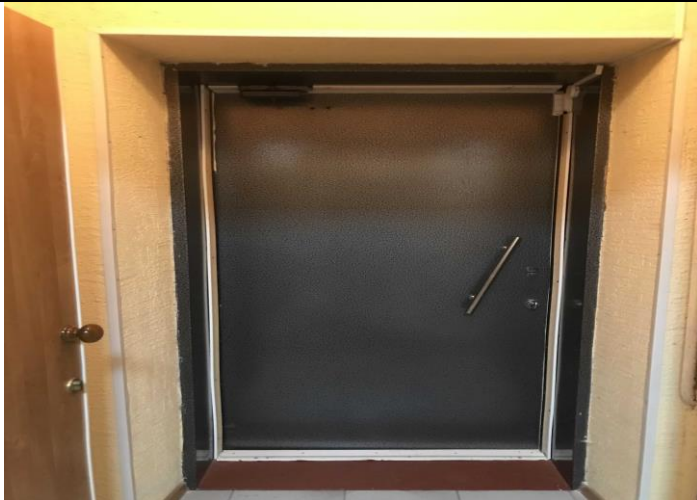
6.2.4. СП 59.13330.2016
- высота порога	см	не более 1,4	5	К,О,С		П.6.2.4. СП 59.13330.2016

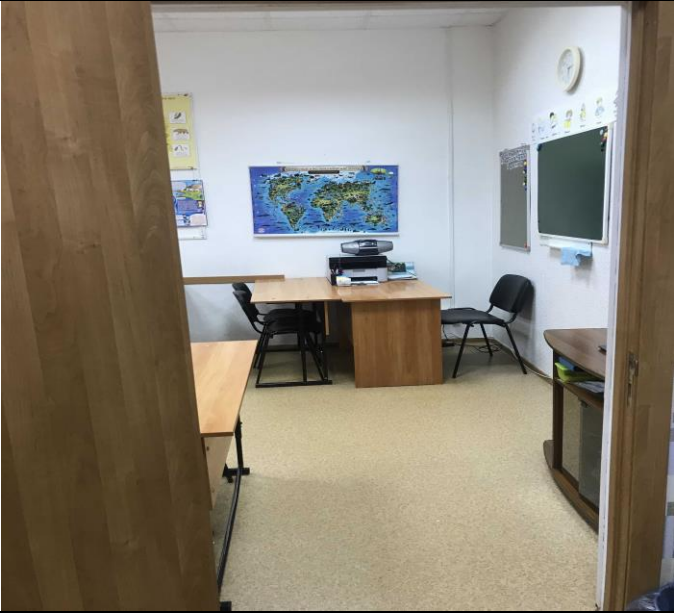
№ п/п	Наименование элементов объекта	Единицы измерения	Норматив	Фактическая величина	Для категорий МГН*	ФОТО	Примечания
1		3	4	5	6	7	8
	Кабинет №14						
	- ширина дверного проема в свету	см	не менее 90	89	К

П.6.2.4. СП 59.13330.2016
	- высота порога	см	не более 1,4	3	К,О,С		П.6.2.4. СП 59.13330.2016

Наименование структурно-функциональной зоны	Состояние доступности*	Рекомендации по адаптации (вид работы)**
Зона оказания услуги	ВНД (К,С), ДЧ-И (О) ДУ (Г,У)	Организационные мероприятия: технические решения по обустройству кабинетов для приема людей передвигающихся на колясках нецелесообразны без организации доступности для таких посетителей путей движения, а также санитарно-гигиенических помещений; отработать регламент оказания помощи со стороны персонала.

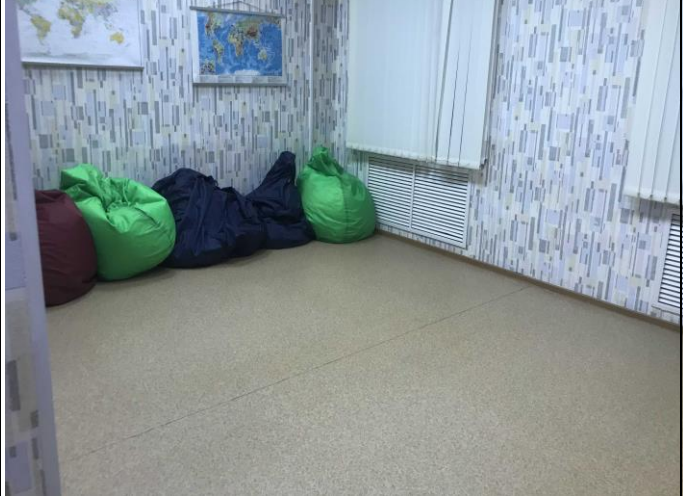
Зона обслуживания	см	150x150	наличие		 	
Кабинет №1						
- ширина дверного проема в свету	см	не менее 90	80	К		П.6.2.4. СП 59.13330.2016
- высота порога	см	не более 1,4	2	К,О,С		П.6.2.4. СП 59.13330.2016
Зона обслуживания	см	150x150	наличие

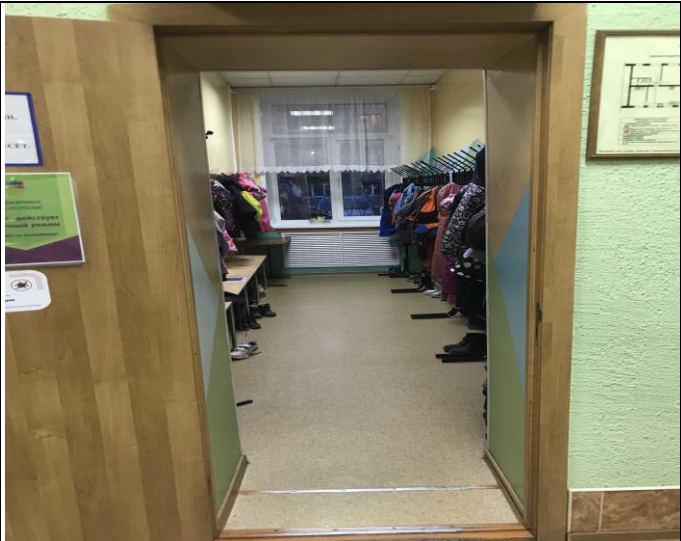
Раздевалка

- ширина дверного проема в свету	см	не менее 90	79	К

П.6.2.4. СП 59.13330.2016
- высота порога	см	не более 1,4	-	К,О,С		П.6.2.4. СП 59.13330.2016
Зона обслуживания	см	150x150	наличие

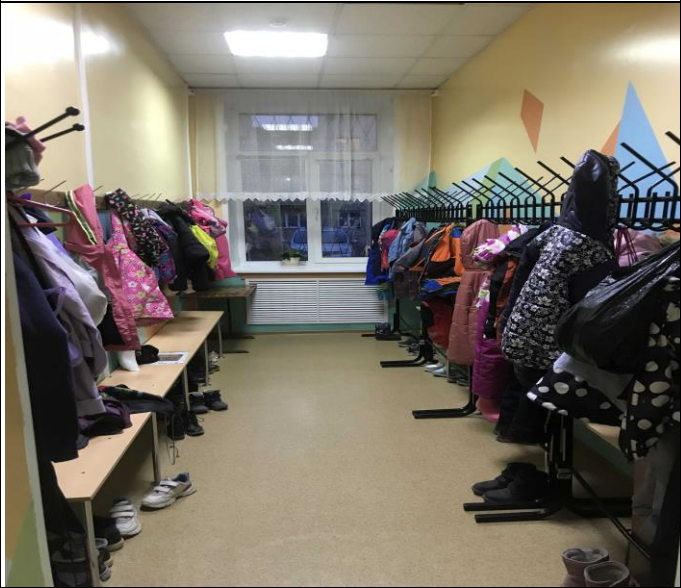
Кабинет №6

- ширина дверного проема в свету	см	не менее 90	80	К	 	П.6.2.4. СП 59.13330.2016
- высота порога	см	не более 1,4	4	К,О,С		П.6.2.4. СП 59.13330.2016
Зона обслуживания	см	150x150	наличие		 	
Кабинет №2

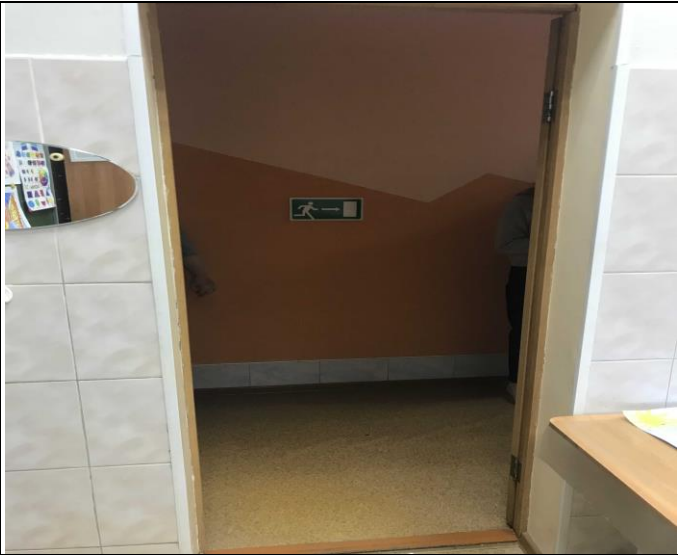
- ширина дверного проема в свету	см	не менее 90	80	К

П.6.2.4. СП 59.13330.2016
	- высота порога	см	не более 1,4	-	К,О,С		П.6.2.4. СП 59.13330.2016
	Зона обслуживания	см	150x150	наличие

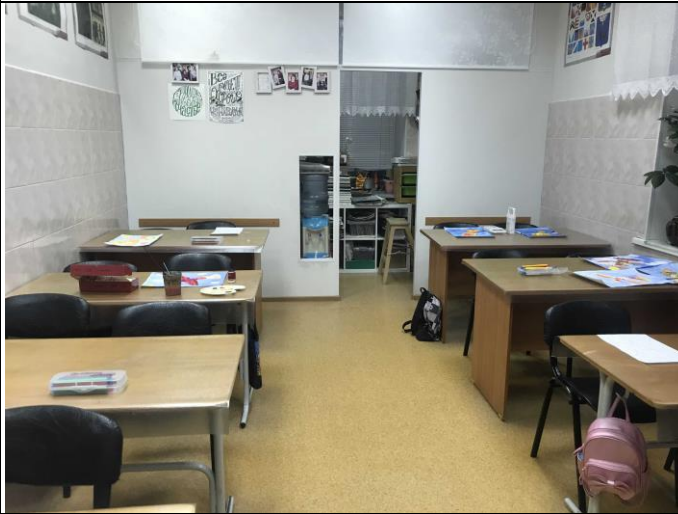
Кабинет №23

- ширина дверного проема в свету	см	не менее 90	79	К	 	П.6.2.4. СП 59.13330.2016
	- высота порога	см	не более 1,4	3	К,О,С		П.6.2.4. СП 59.13330.2016
	Зона обслуживания	см	150x150	наличие		 	
	Кабинет №17

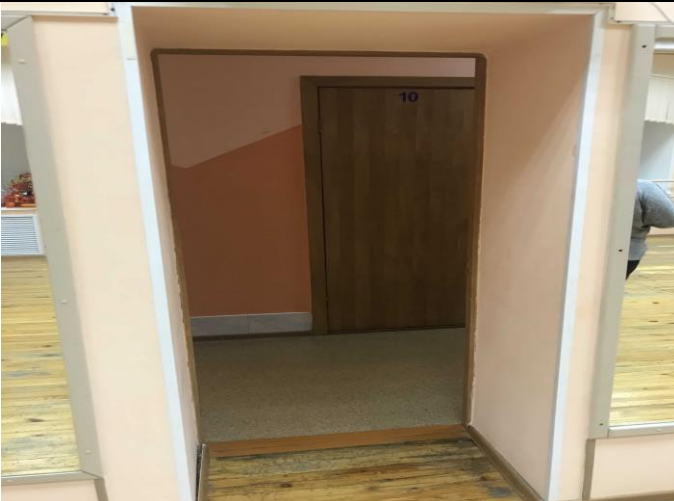
- ширина дверного проема в свету	см	не менее 90	79	К

П.6.2.4. СП 59.13330.2016
	- высота порога	см	не более 1,4	-	К,О,С		П.6.2.4. СП 59.13330.2016
	- ширина дверного проема в свету	см	не менее 90	79	К

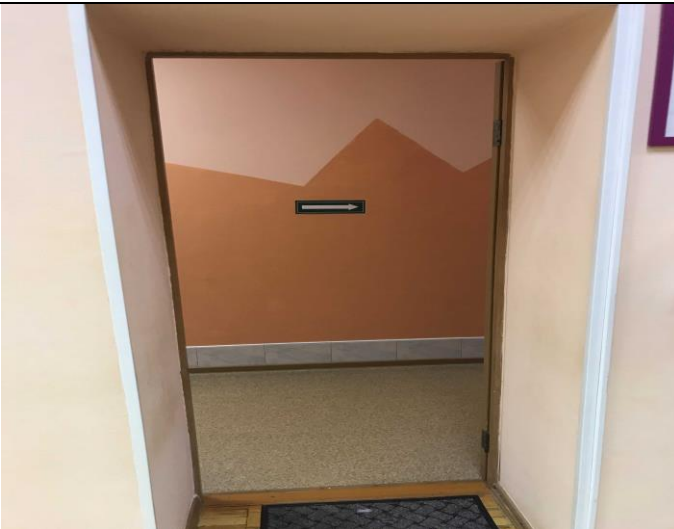
П.6.2.4. СП 59.13330.2016
	- высота порога	см	не более 1,4	-	К,О,С		П.6.2.4. СП 59.13330.2016

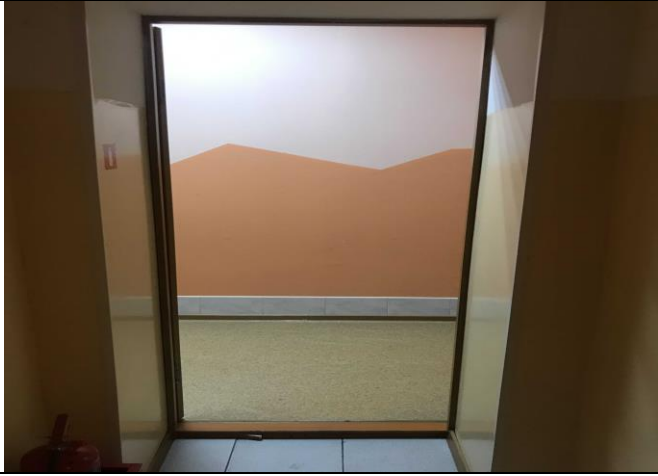
№ п/п	Наименование элементов объекта	Единицы измерения	Норматив	Фактическая величина	Для категорий МГН*	ФОТО	Примечания
1		3	4	5	6	7	8
	Санитарный узел						
	Знак доступности помещения на высоте	см	Наличие 135	отсутствие	К,О,С,Г		П.6.3.6. СП 59.13330.2016
	Ширина дверного проема	см	Не менее 90	79	К

П.6.2.4. СП 59.13330.2016
	- высота порога	см	Не более 1,4	3	К,О,С		П.6.2.4. СП 59.13330.2016

№ п/п	Наименование функционально-планировочного элемента	Наличие элемента		Выявленные нарушения и замечания		Работы по адаптации объектов	
		есть/нет	N фото	Содержание	Значимо для инвалида (категория)	Содержание	Виды работ
5.1	Туалетная комната	есть		Доступность для МГН не организована. Санузлы: узкие дверные проемы, затесненные габариты санузлов, отсутствие опорных поручней, системы вызова помощи и др.	К,О,С,Г,У	Технические мероприятия не возможны, не доступны для инвалидов – колясочников. Для других категорий инвалидов отработать регламент сопровождения и оказания помощи со стороны персонала.	Приобретение оборудования, организационные мероприятия, (капитальный ремонт).

Наименование структурно-функциональной зоны	Состояние доступности	Рекомендации по адаптации (вид работы)
Санитарно-гигиенические помещения	ВНД (К,О,С), ДУ (Г,У)	Организационные мероприятия, приобретение оборудования: технические мероприятия не возможны из-за особенностей строения здания, не доступны для инвалидов – колясочников; для других категорий инвалидов отработать регламент сопровождения и оказания помощи со стороны персонала.

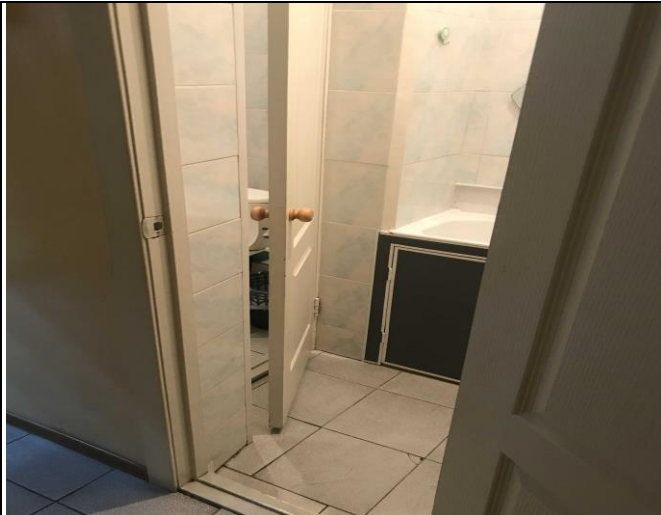
Ширина дверного проема	см	Не менее 90	58	К

П.6.2.4. СП 59.13330.2016
	- высота порога	см	Не более 1,4	7	К,О,С		П.6.2.4. СП 59.13330.2016
	Ширина дверного проема	см	Не менее 90	58	К

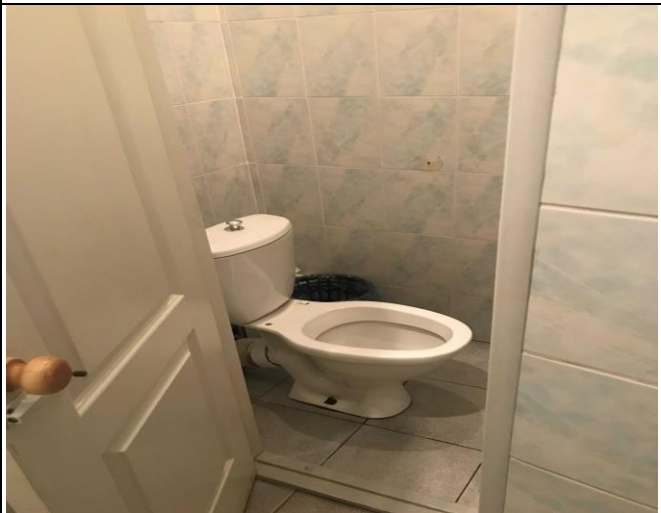
П.6.2.4. СП 59.13330.2016
	- высота порога	см	Не более 1,4	-	К,О,С		П.6.2.4. СП 59.13330.2016

габариты закрытой кабины уборной	см	Не менее 220x225	84x125	К	 	П.6.3.3. СП 59.13330.2016
Ширина дверного проема	см	Не менее 90	60	К	 	П.6.2.4. СП 59.13330.2016
- высота порога	см	Не более 1,4	-	К,О,С		П.6.2.4. СП 59.13330.2016

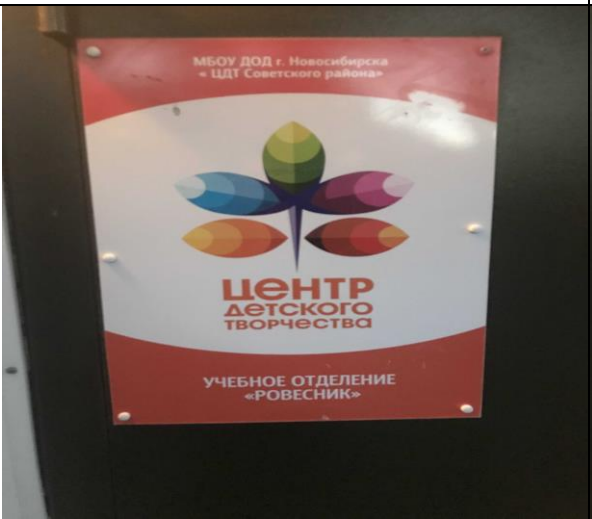
№ п/п	Наименование элементов объекта	Единицы измерения	Норматив	Фактическая величина	Для категории МГН*	ФОТО	Примечания
1	2	3	4	5	6	7	8
	Табло, щиты и другие визуальные средства информации о назначении объекта (предоставляемых услугах)		наличие	имеется	С,У

6.5.1,6.5.2 СП 59.13330.2016
	Визуальная информация на контрастном фоне		наличие	Имеется обозначение каждого кабинета	С

N п/п	Наименование функционально-планировочного элемента	Наличие элемента			Выявленные нарушения и замечания		Работы по адаптации объектов	
		есть/нет	N на плане	N фото	Содержание	Значимо для инвалида (категория)	Содержание	Виды работ
6.1	Визуальные средства	есть			Соответствует	К,О,С,Г,У	-	-
6.2	Акустические средства	нет					Установить индукционную петлю для людей с нарушением слуха в одном из классе.	
6.3	Тактильные средства	нет			Отсутствует таблички с информацией, выполненной рельефно-точечным шрифтом в зонах обслуживания		Установить таблички с информацией, выполненной рельефно-точечным шрифтом в зонах обслуживания.	Текущий ремонт, работы по изготовлению тактильных табличек

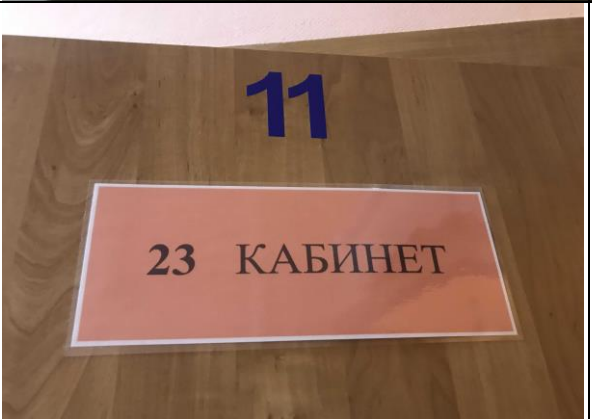
6.5.4 СП 59.13330.2016
	Размещение на высоте	см	не ниже 150 не выше 450 от пола	-	К, С		П.6.5.4 СП 59.13330.2016
	Высота прописных букв	см	не менее 7,5	-	С		П.6.8.3 ГОСТ

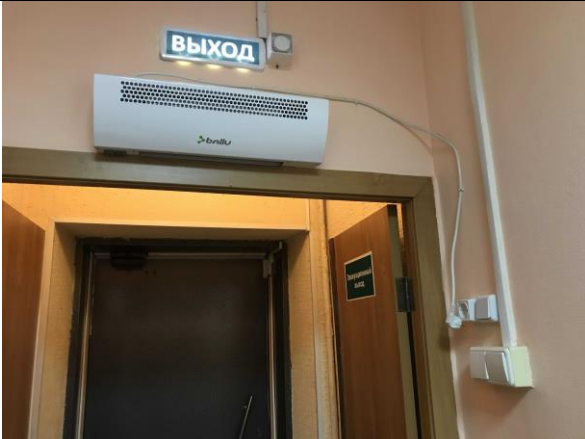
имеются	С,У		P51671
	Указатели, пиктограммы:						
	Размещение на высоте	см	не более 250 от пола	-	К, С		П. 6.12 ГОСТ P51671
	Размер пиктограммы: рядом с входом в общественные здания и сооружения; на элементах зданий и сооружений, рядом с входом в отдельные помещения*	см	20 x 20 10 X 10	-	Г,О,К		П. 4.5.1.4. ГОСТ Р 52131
	Тактильные средства информации о предоставлении услуги, выполненные шрифтом Брайля		наличие	отсутствие	С		П.6.16 ГОСТ Р 51671
	-высота размещения	см	120-160	-	С		П.6.18 ГОСТ P51671
	Информационная мнемосхема (тактильная схема движения) Размещение: справа по ходу движения на удалении 3-5 м от входа		наличие	отсутствие	С		П.7.1.8. СП 59.13330.2016
	Надписи и знаки для идентификации помещений*		наличие	-			
	-высота размещения	см	не выше 150	-	С,У		П.6.21.4 ГОСТ P51671
	Звуковая информация: система двусторонней связи, звуковые информаторы по типу телефонов-автоматов, звуковые аварийные сигнальные устройства, индукционные контуры или другие индивидуальные беспроводные устройства.		наличие	имеется	С,Г

П.6.5.6 СП 59.13330.2016
